# UTVÄNDIG AVSYNING BFR KATRINA 2024-05-12

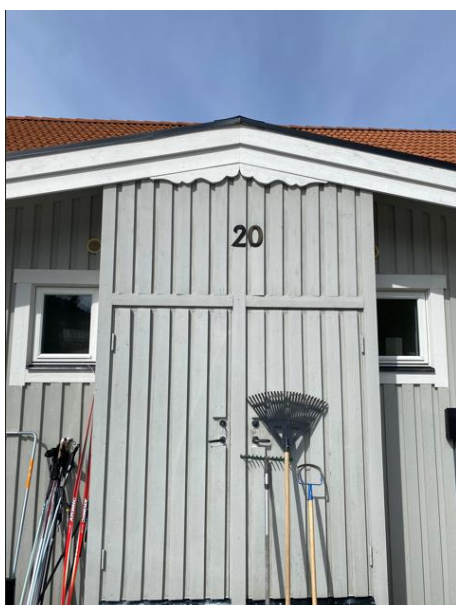
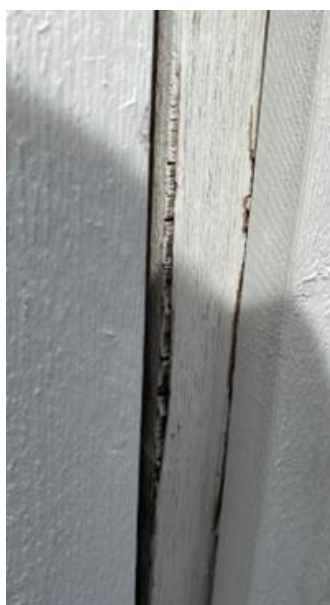
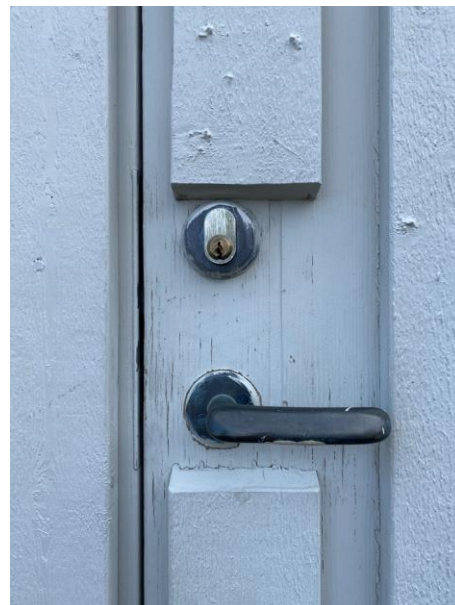
Skidholk målas. Dörrens fanér är skadat och lagas med utvändigt träspackel innan målning.

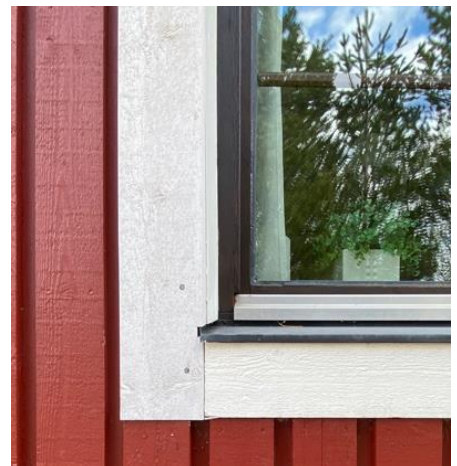
Fönsterfoder färdigmålas M2B

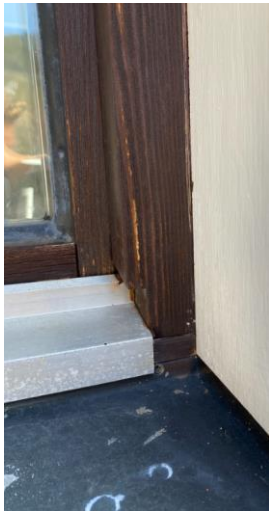
Brunlaserade fönster laseras

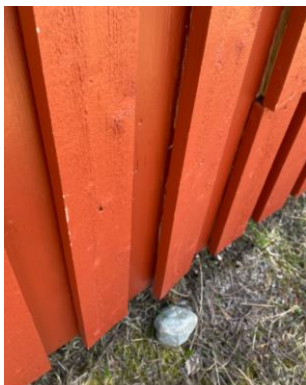
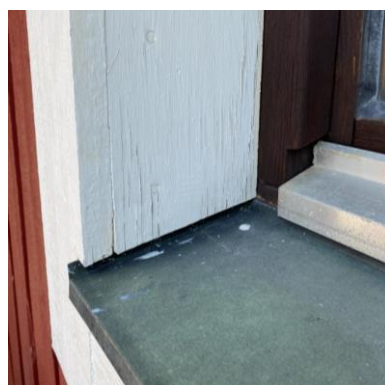
Panel har lossat från fasadskiva och fönstersmyg målas

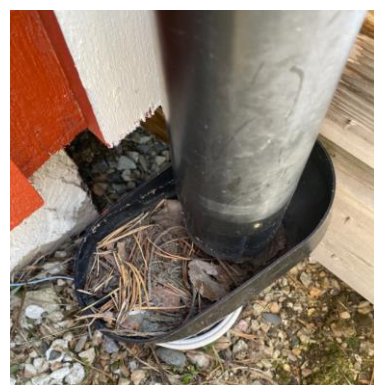
Hängrännor o stuprörsutkastare rensas

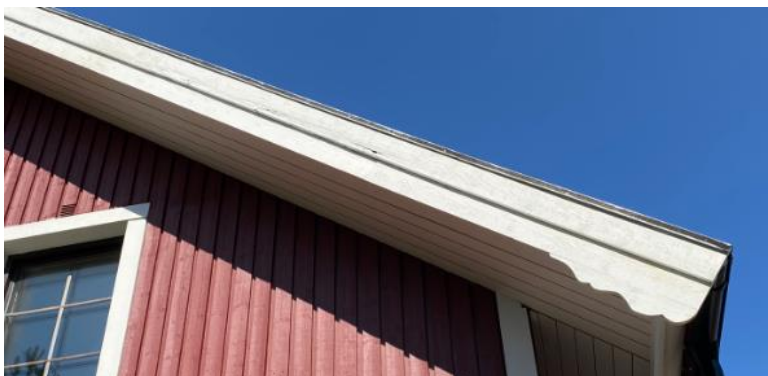
Murken vindskiva byts vid tillfälle av snickare

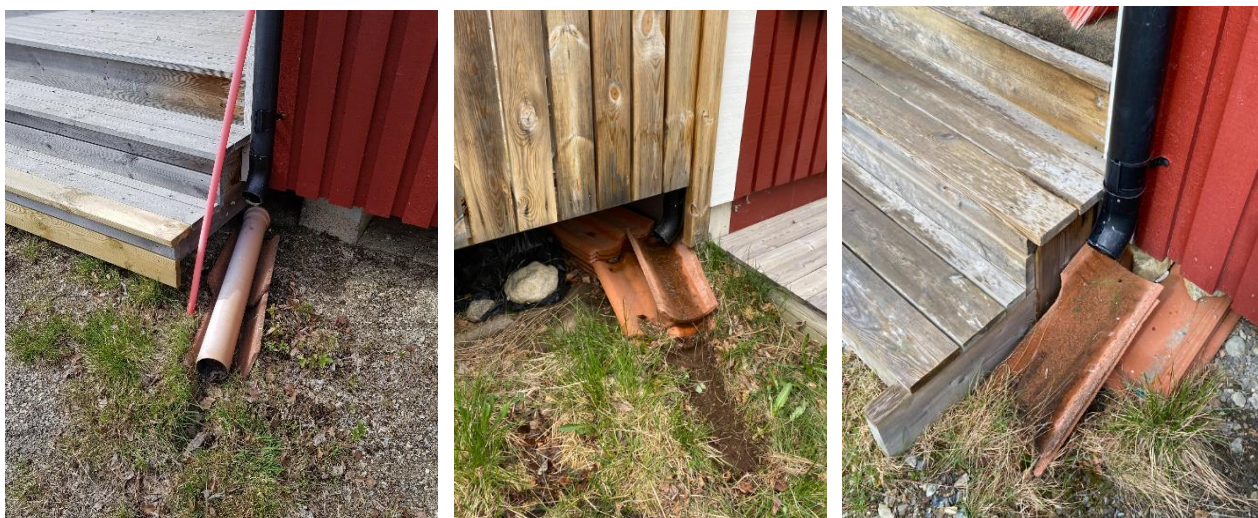
3ABC utmanande avrinning vid stuprör. Komplettera med "strumpa" för att leda vattnet från huset

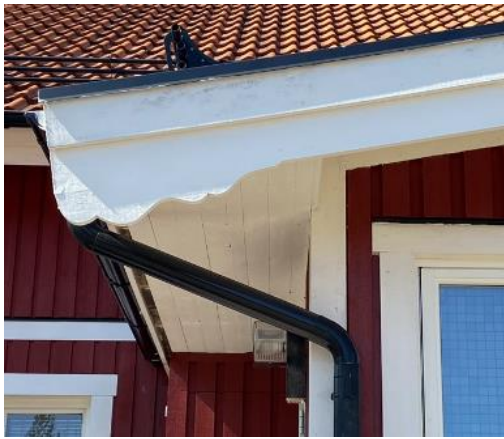
Vindskena på entré till byggnad fasad-  
tvättas och målas vid behov

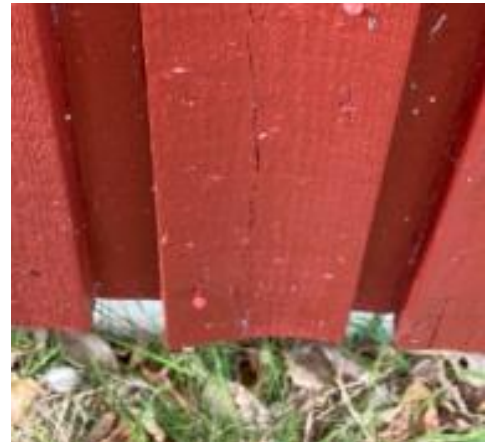
M3BA Spikar som torkat ut

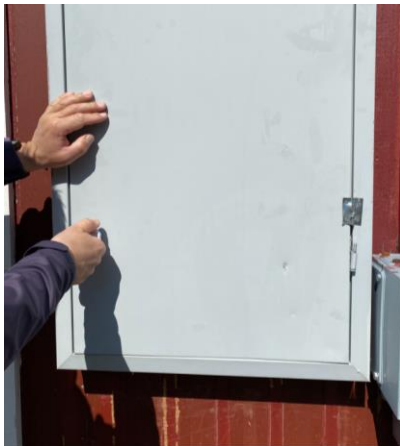
M4C Elskåpsfront är trasig.  
Åtgärdas av snickare

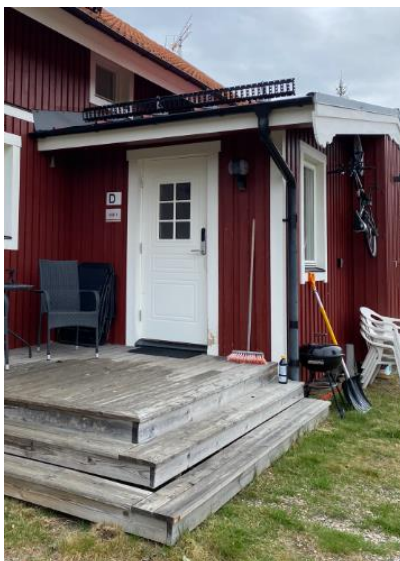
Entretillbyggnader och skidholkar bättringsmålas

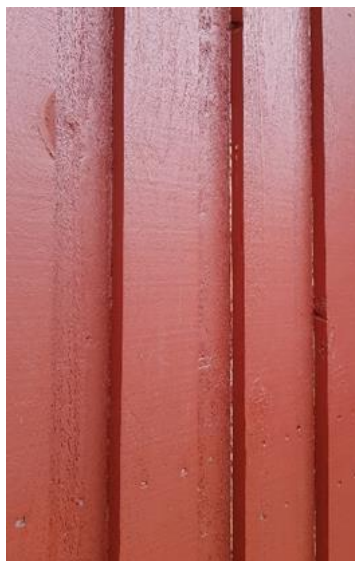
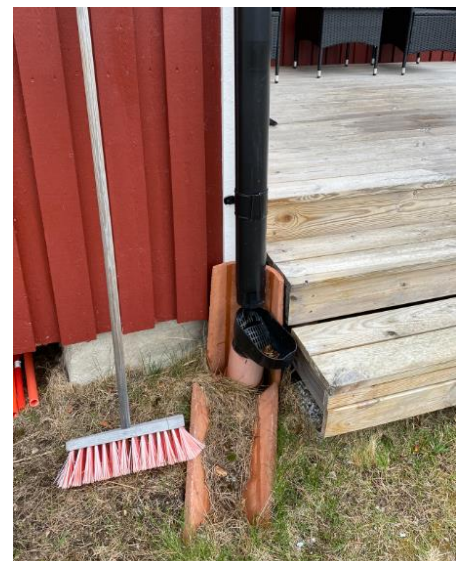
Stuprör för kort

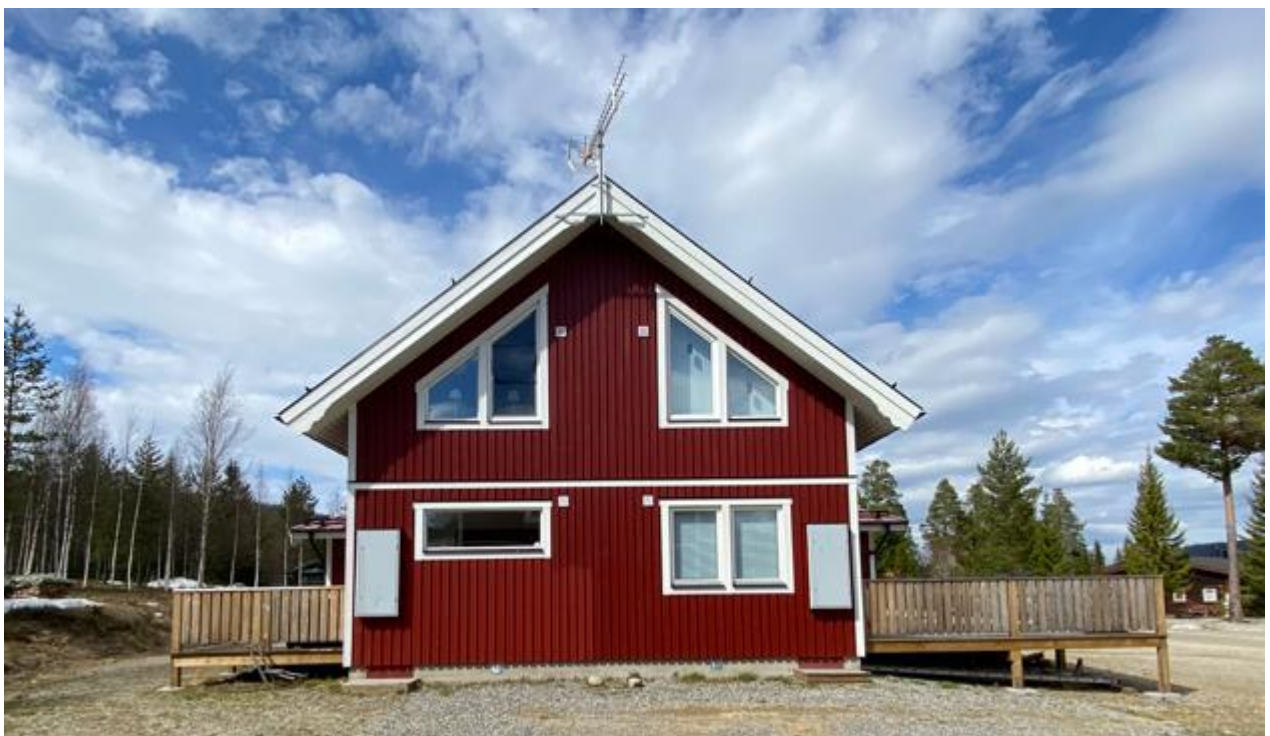
M5BA grundad fasad under horisontellt fönster M5B färdigmålas

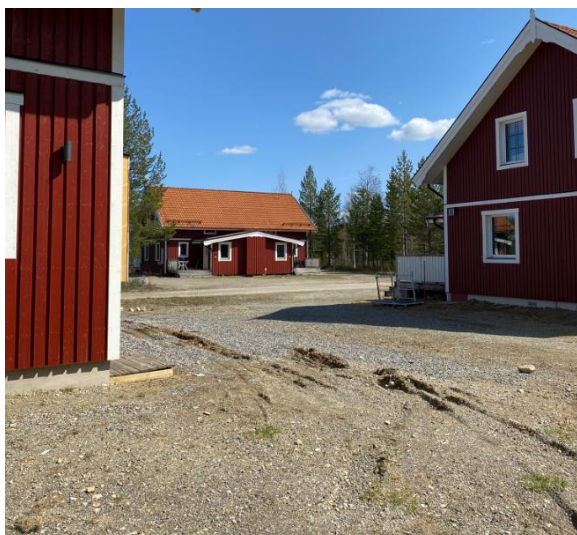
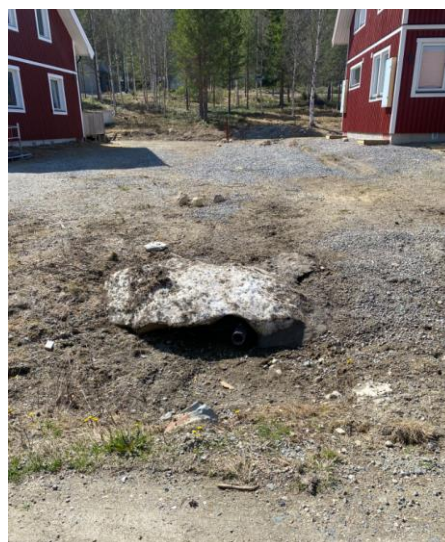
Marken är mjuk efter gaveltillbyggnaden M5AB. Kör- och parkeringsytor ställs iordning lika M4. Dikesrest åtgärdas, fylls igen med dränerande material och avjämnas med topp lika köryta/väg. Åtgärdas av medlemmar som gjort gaveltillbyggnad.

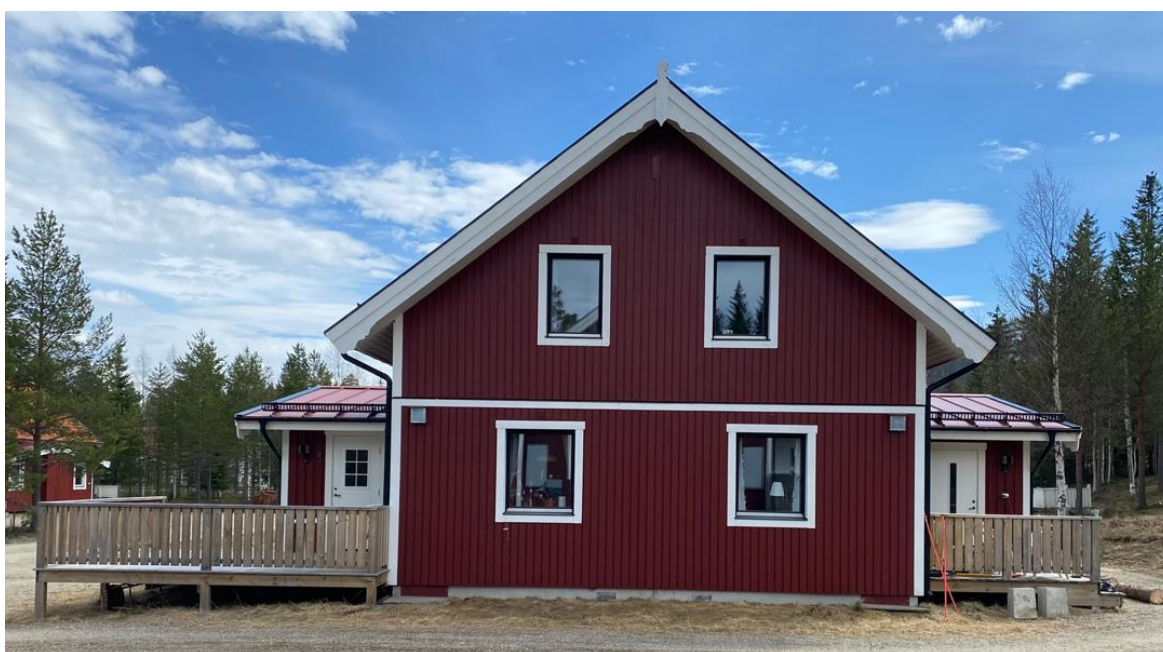
M5CD planerar gaveltillbyggnad

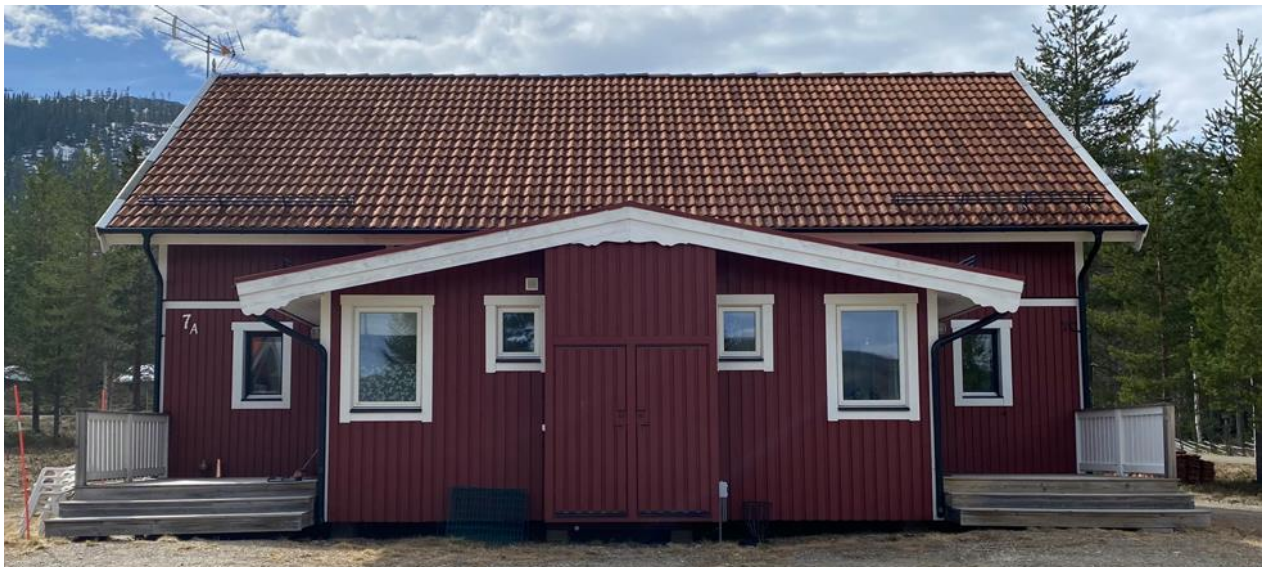
M7AC Vindskivor på entré tillbyggnad tvättas och målas vid behov

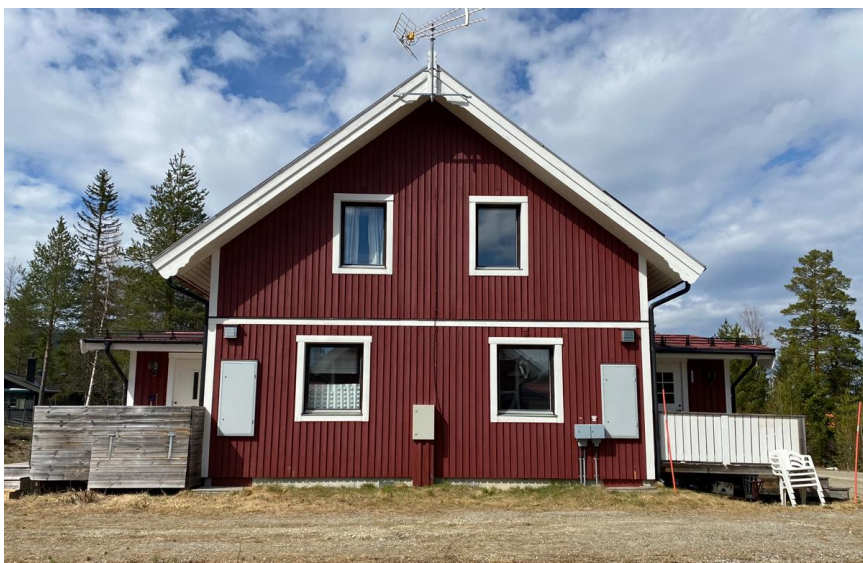
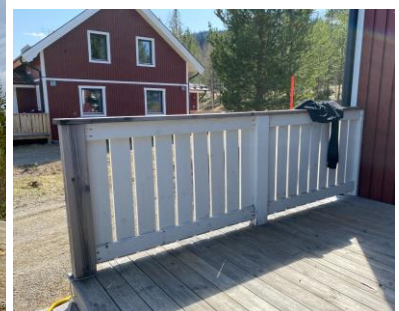
M7BA Kabelskåp för kabel-TV bränd inklädnad rötskadad. Skåp och bränd inklädnad kan rivas, då kabel-TV-installationen ej längre är i bruk. M7A Räcke åtgärdas av medlem.

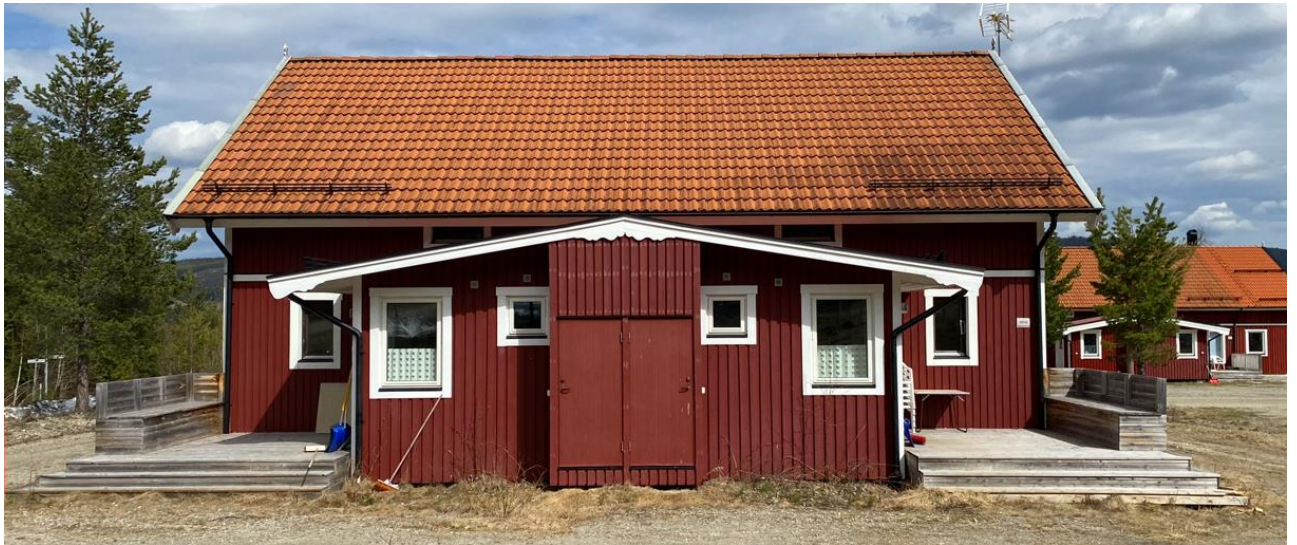
7B Skador på trappa efter snöröjning alt påkörd av bil. Tovor mot fasad. Åtgärdas av medlem.

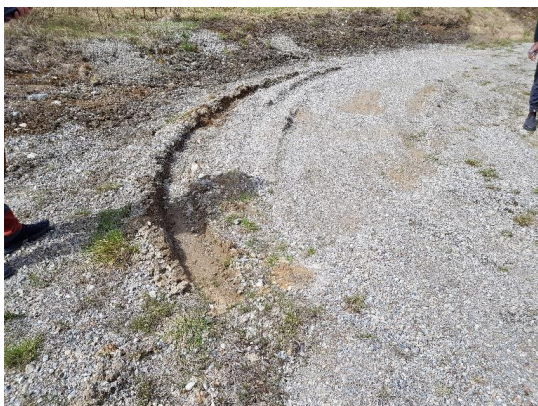
M7B Skada mark 2023 behov åtgärder 2024?

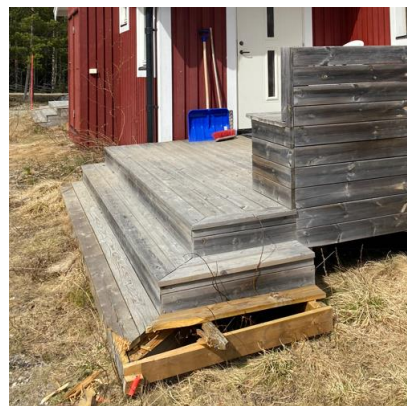
M7B Trappa lagas av medlem

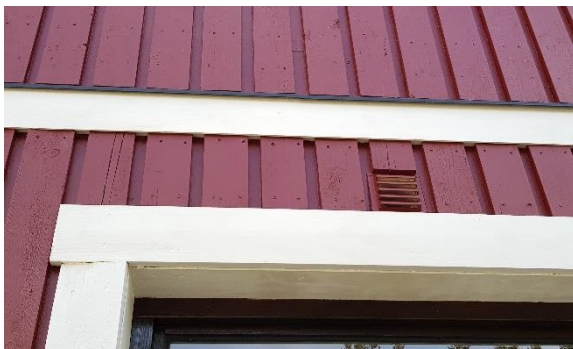
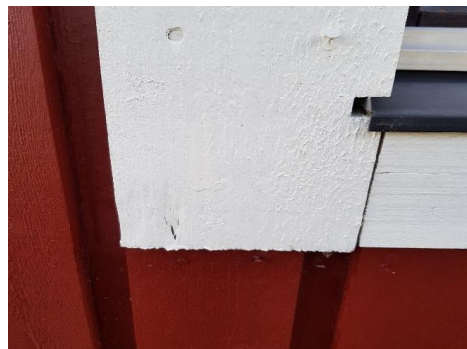
Panel har torkat över fönster och elskåp. Fönsterfoder murket. Byts av medlem

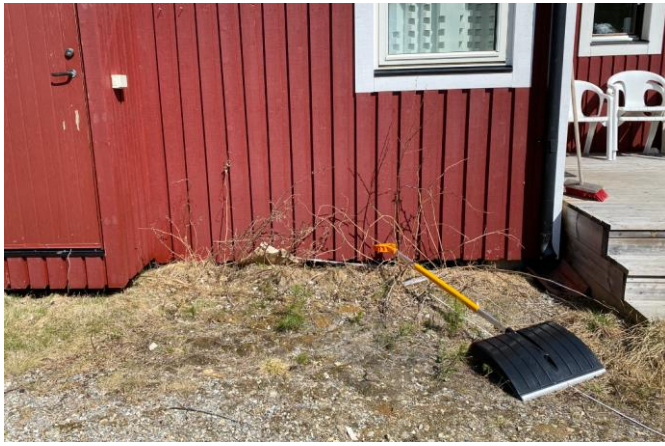
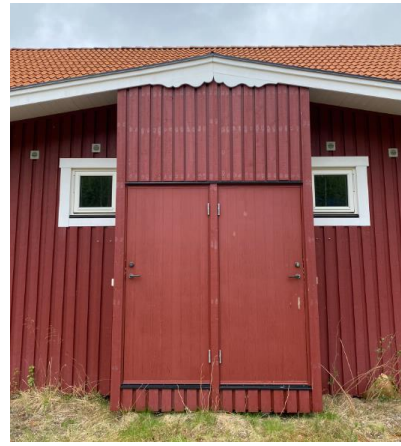
Torv som växer upp mot fasad tas bort av medlem. Skidholkar målas av medlem.

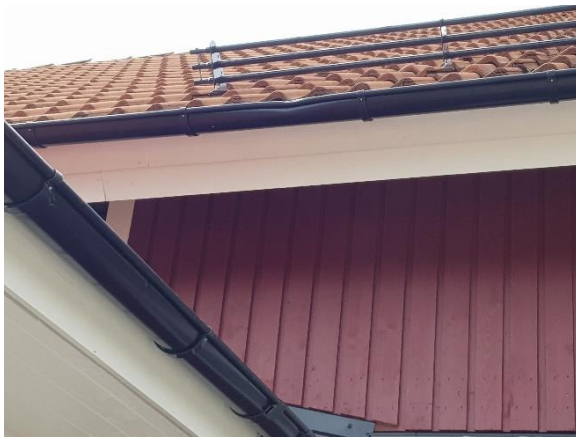
M7C Skada på hänggränna

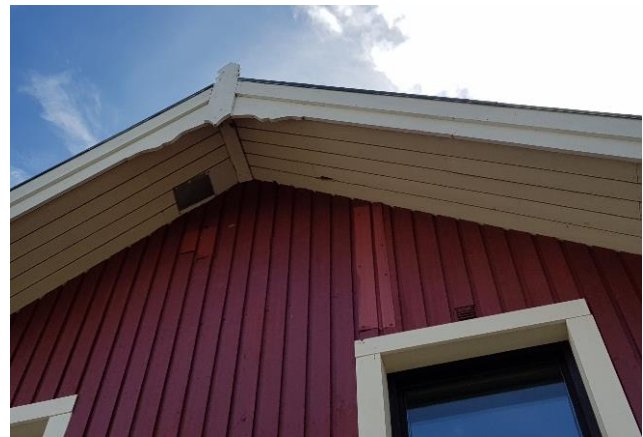
M7D Hackspett-skada undersida av takutsprång

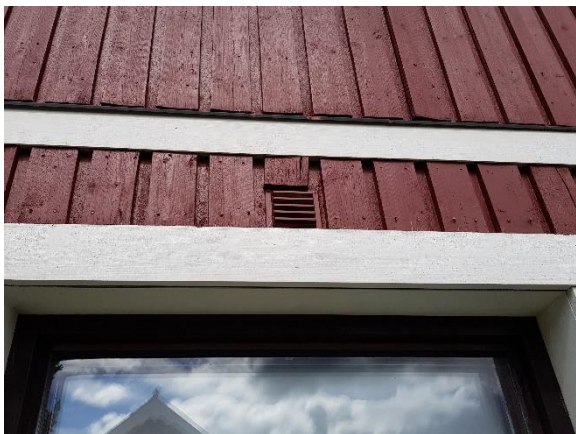
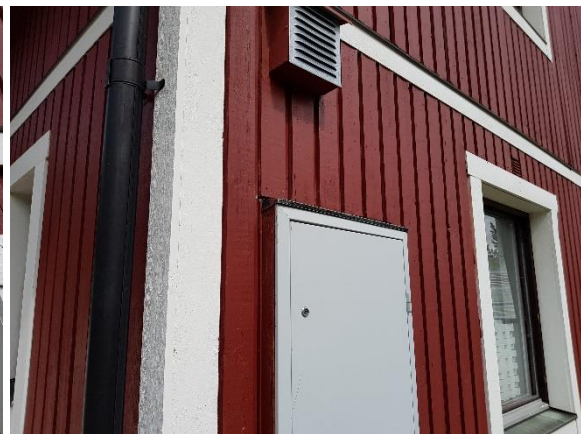
Söderfasad torr panel. Spikar slås in och bättringsmålas skadad panel byts.

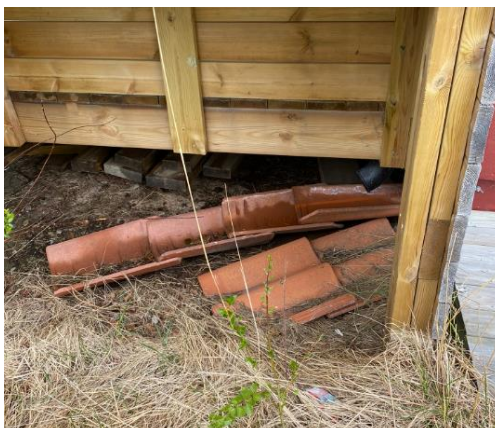
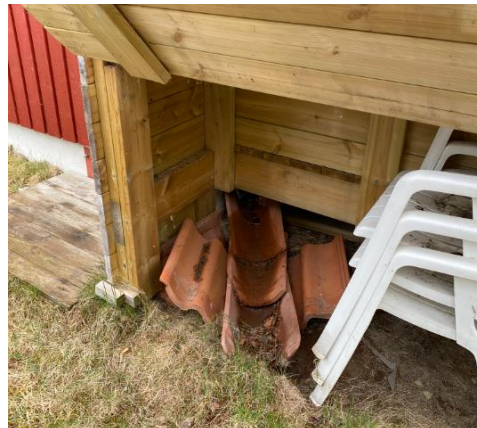
M7BD Buskar och gräs för nära fasad/altan och trasig altantrappa avrinning omöjlig i motlut stuprör kompletteras med "strumpor" som leder bort vatten från huset

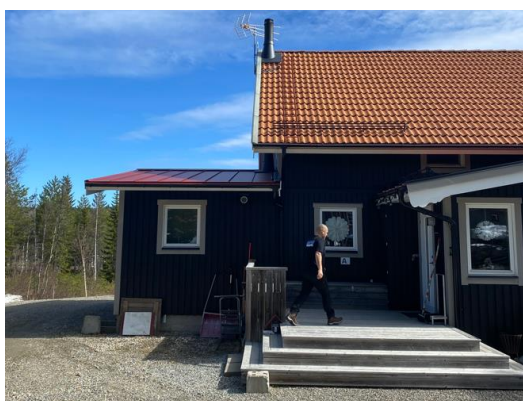
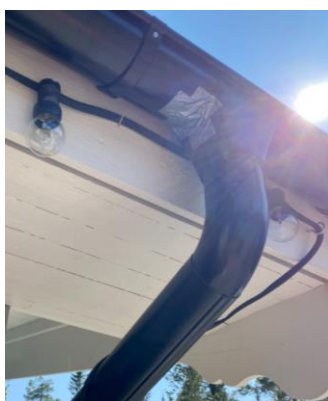
M10A Hängränneskarv tätas

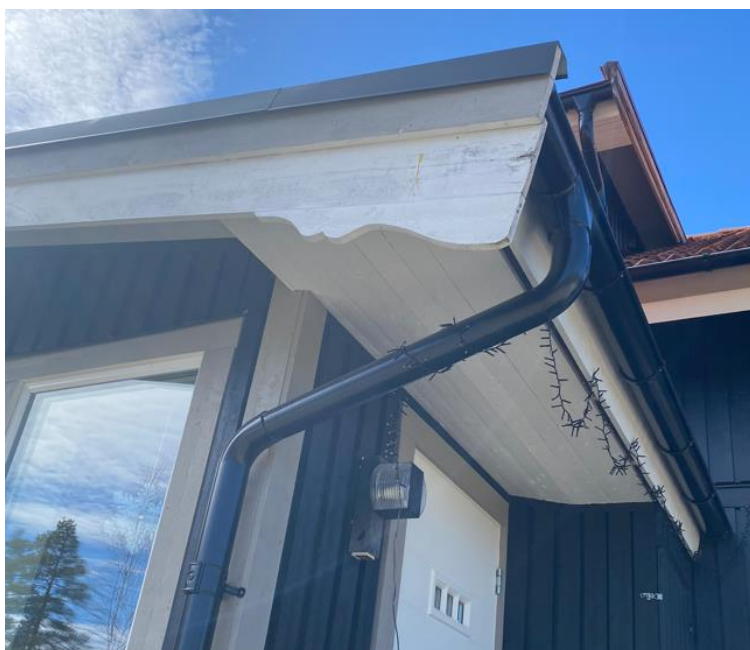
M10CD Vindskiva tvättas och målas

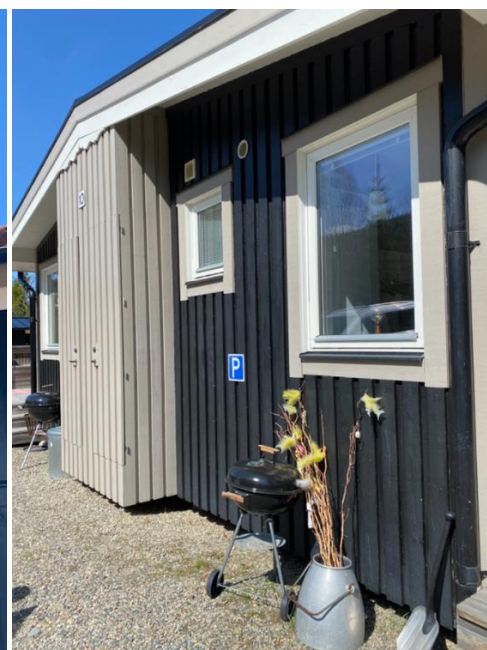
Panel som torkat isär bättringsmålas
