# UTVÄNDIG AVSYNING BFR KATRINA 2024-05-12

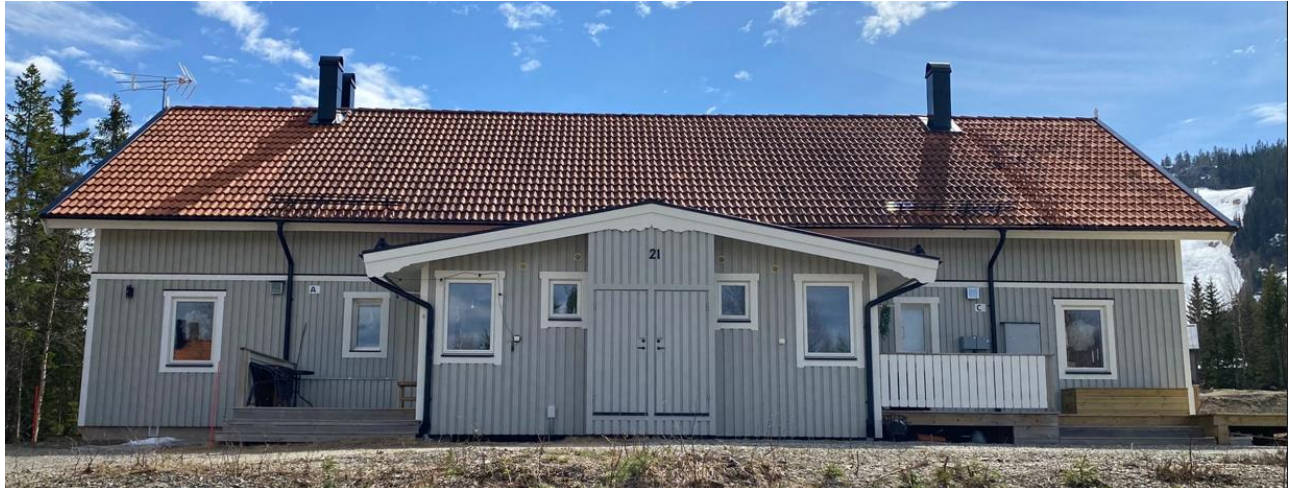
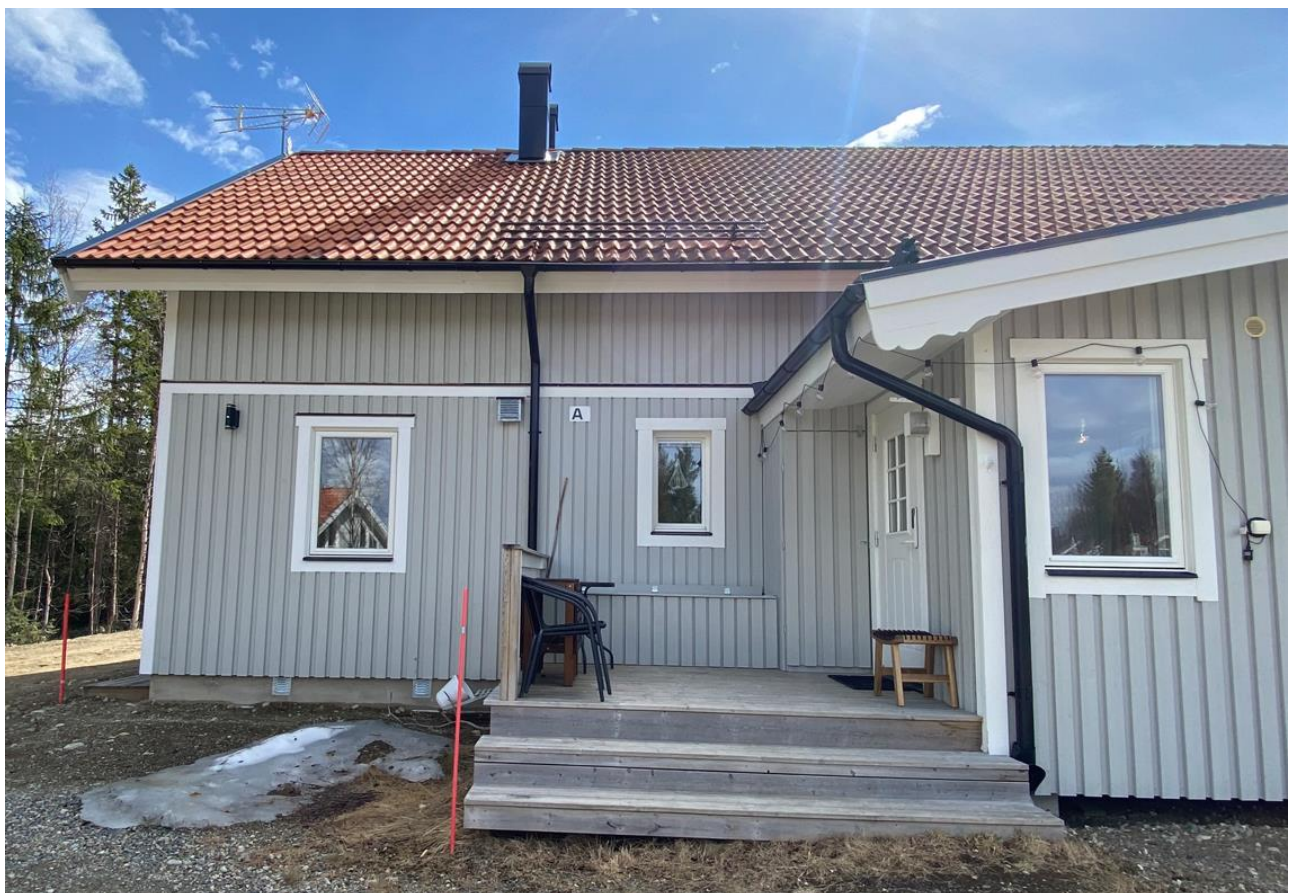
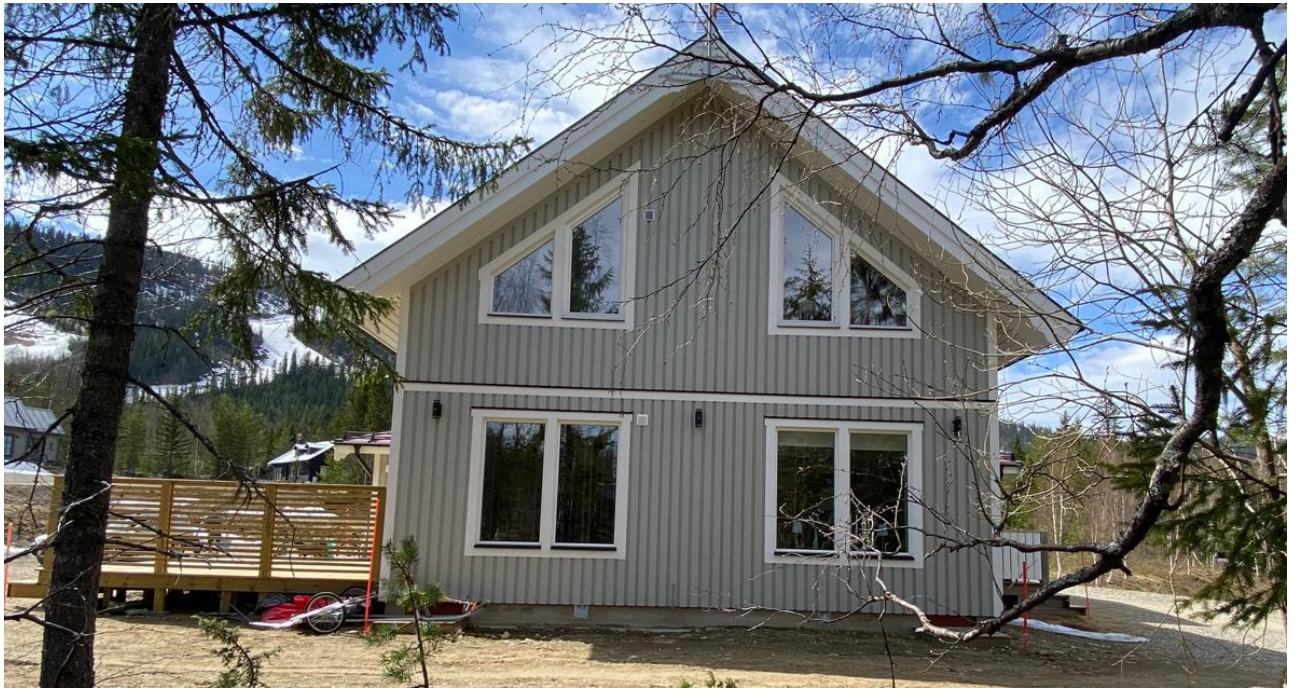
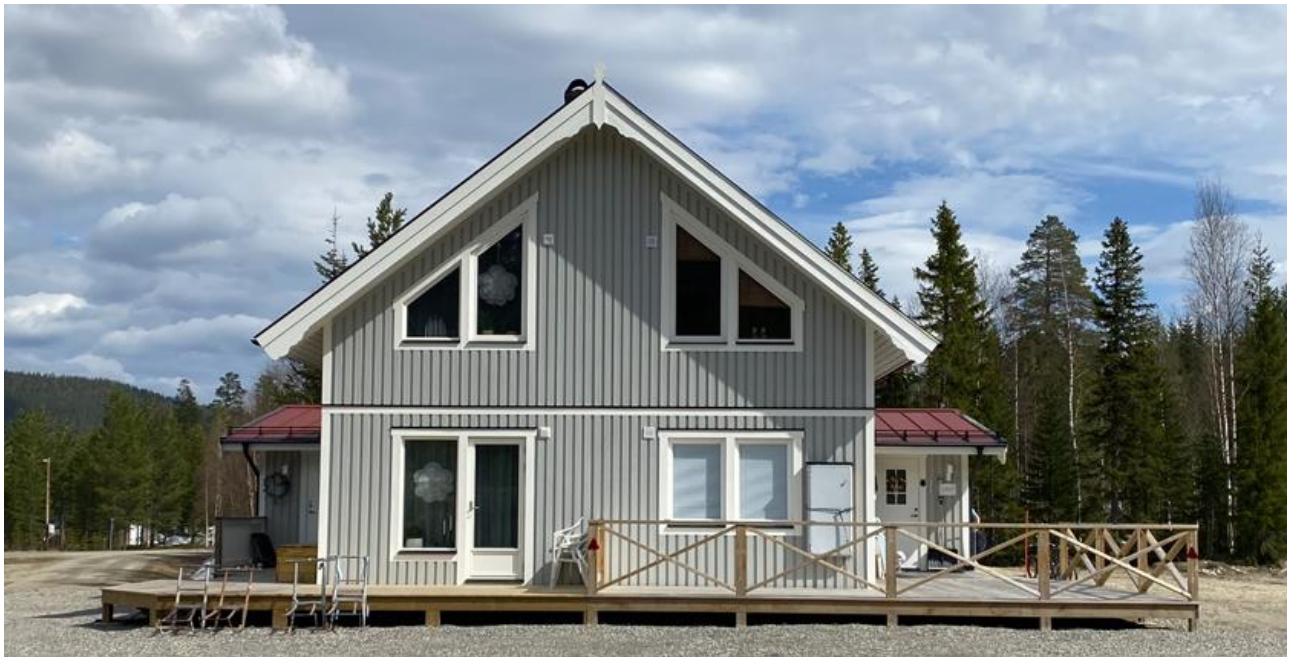
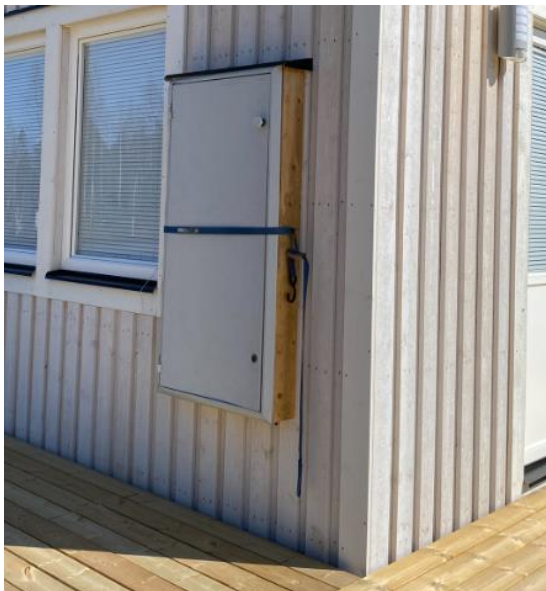
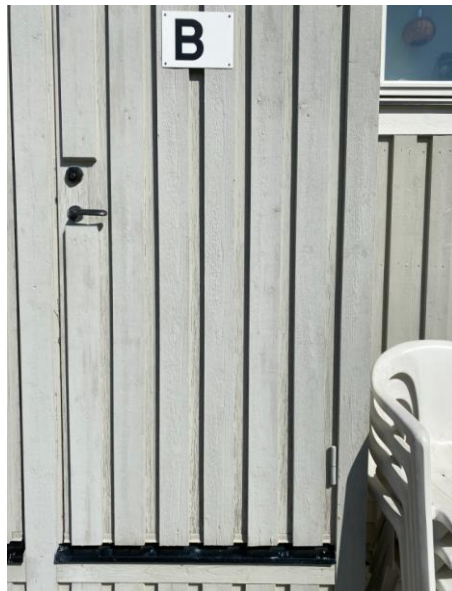
| MARK/GRUND | Marken har åtgärdats så att det är lutning från byggnaden B20AB |
| ÖVRIGT | 21ABCD gaveltillbyggnad i två plan färdigställd höst 2022<br>Elskåpsfront skadad B21D, snickare åtgärdar |
